# Plantegning for leilighetene i 2. til 10. etasje i Blindernveien 2 og 4

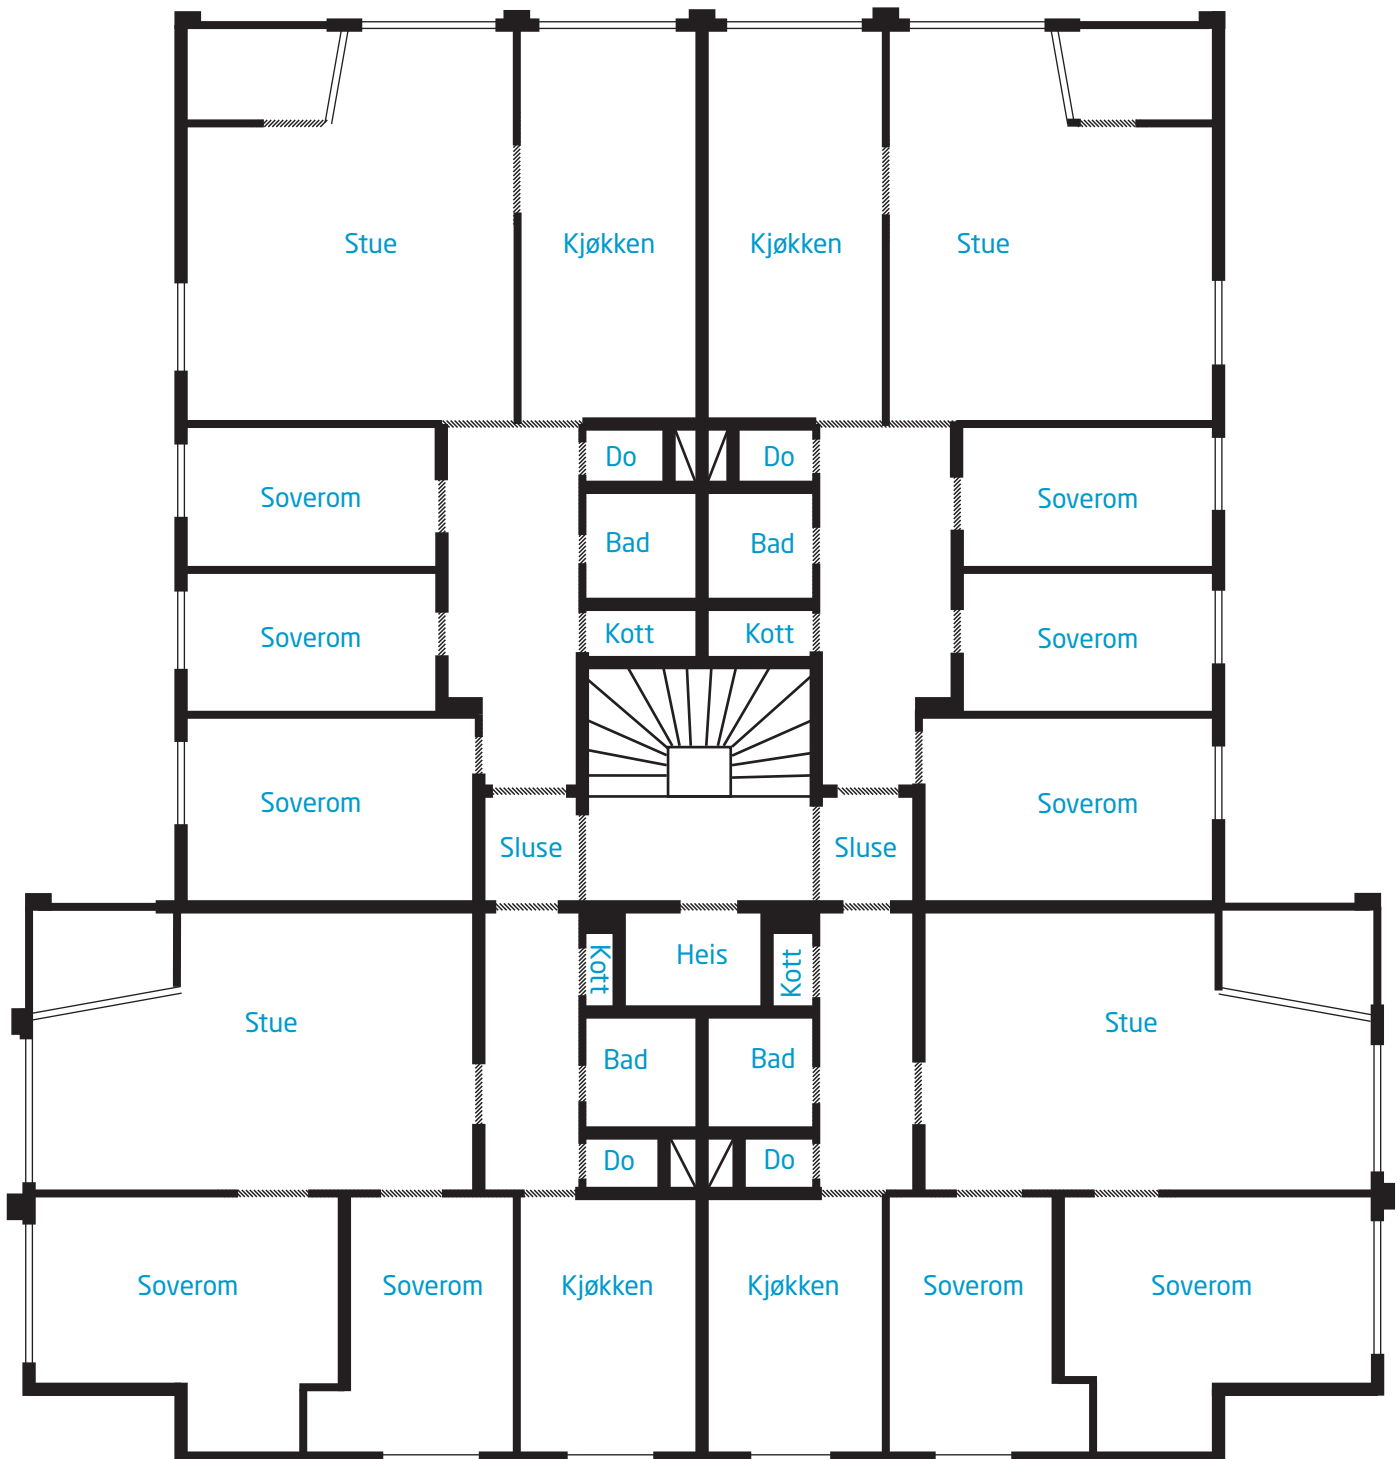
Det er en del variasjon mellom leilighetene som ikke framkommer av tegningen. Tegningen er laget på bakgrunn av de originale byggtegningene fra 1959.

Det som trolig er bærevegger er angitt med tykkere streker. Tegningene fra 1959 er vanskelige å tyde, og det kan være enkelte feil i denne merkingen. Kontroller mot originaltegningen dersom du skal gjøre arbeid på veggene!

Kjelleren, 1. etasje og 11. etasje har ikke samme planløsning.
